LE MURA DELLA CITTÀ  
& IL GIARDINO  
DEL CASSERO

OPERE DI RESTAURO  
ESEGUITE ALLE MURA,  
AL GIARDINO,  
AL MONUMENTO

COMUNE  
DI CITTÀ DI CASTELLO

# RELAZIONE TECNICA SULLE STRUTTURE

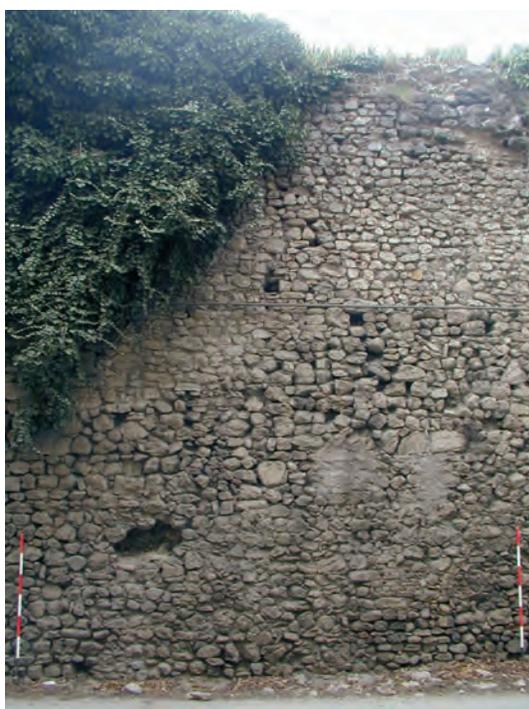
*Fig. 2 - Vegetazione sulle cortine murarie.*

Parallelamente all'indagine tipologica è stato condotto uno studio approfondito sul rilievo del degrado e dei danni presenti sul paramento. In molti punti delle mura è stato necessario rimuovere intere porzioni della vegetazione (*fig. 2 e 4*) per accertare la reale consistenza delle cortine murarie. Volendo sintetizzare i risultati di questa fase si riportano alcune informazioni di carattere generale. Lo spessore delle murature è variabile ma in media è pari a 150-160 cm per la parte bassa e 100-110 cm per la parte sommitale. La tipologia muraria è piuttosto eterogenea. La presenza maggiore è quella della muratura mista che si può supporre derivata dal reimpiego di murature crollate o comunque demolite. Si tratta di pareti con elevati spessori, apparecchiate con sufficiente perizia anche se fortemente rimaneggiate in epoche successive.

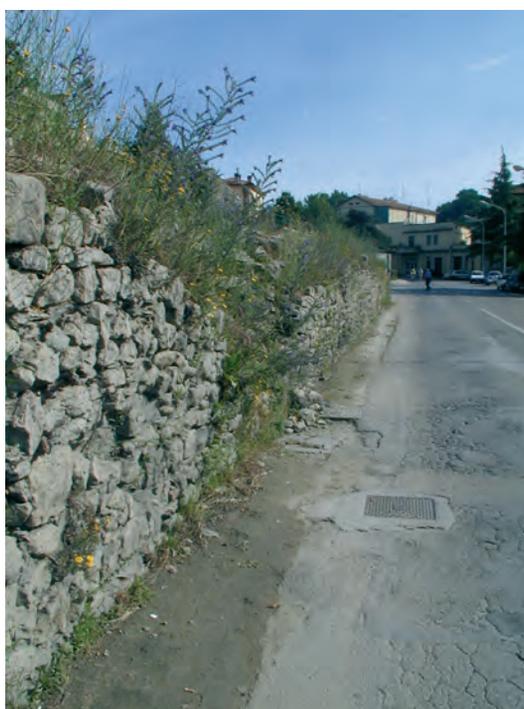
*Fig. 3 - Fenomeni di deterioramento delle mura.*

Il tratto di mura preso in considerazione è interessato da uno stato di grave degrado, in larga parte dovuto a carenze manutentive, che nel corso del tempo hanno esposto il manufatto ad attacchi di varia natura. Le murature presentano diffusi fenomeni di deterioramento proprio dei singoli componenti lapidei e laterizi, quali polverizzazioni, erosioni, esfoliazioni, scagliature, fino a giungere a significative perdite di materiale (*fig. 3*).

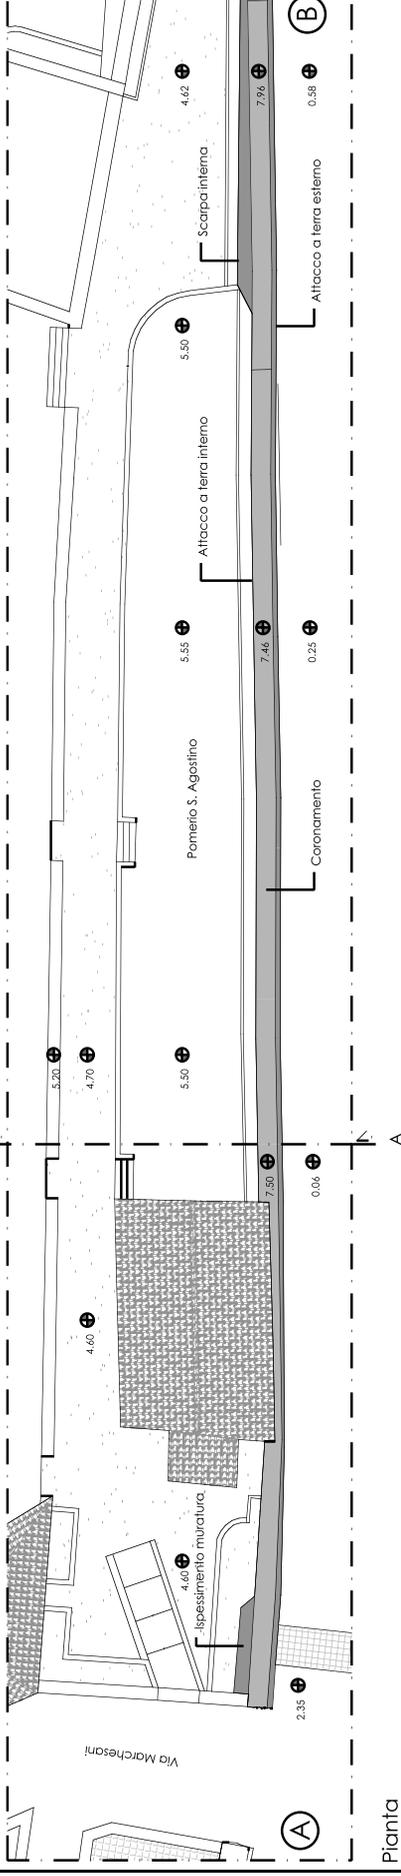
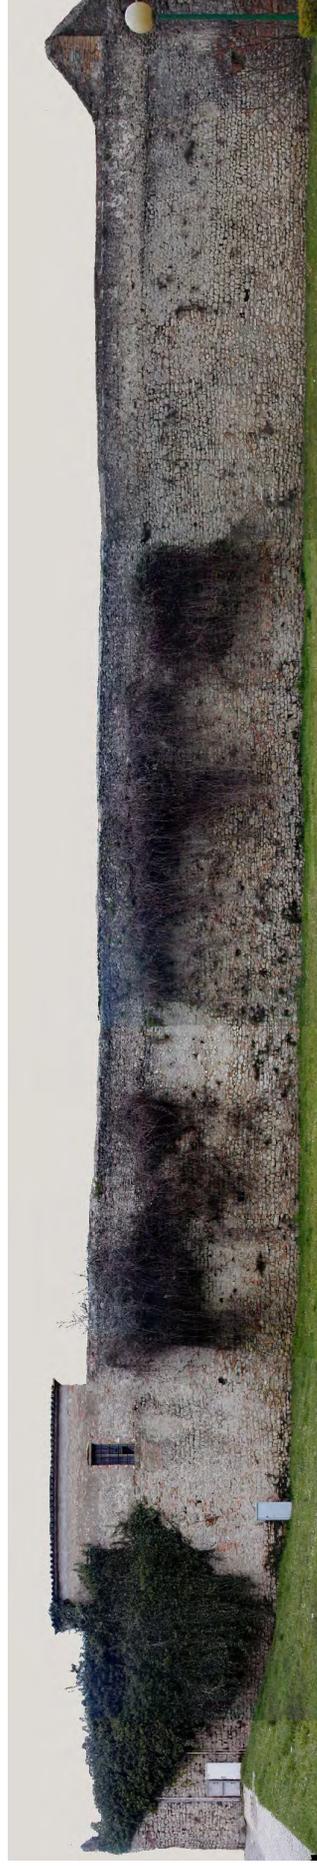
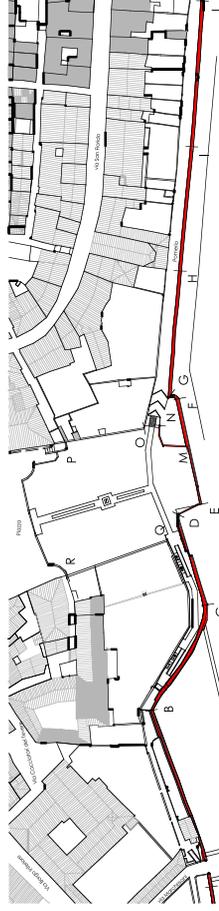
REGIONE  
**RF 01**

Rilievo fotogrammetrico

Pianta

Prospetto esterno

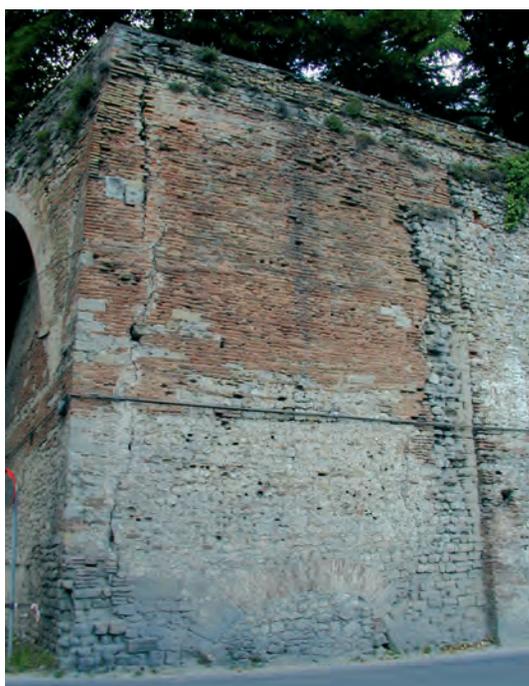
Fig. 7 - Lesioni in corrispondenza dell'arco di mattoni

I fenomeni fessurativi più significativi sono individuabili nel tratto E-F (*fig. 6*) dove l'analisi del quadro fessurativo evidenzia la presenza di una lesione principale nella zona d'angolo formata con la parete ortogonale D-E. I cigli della lesione, che ha uno sviluppo continuo lungo l'altezza del muro, sono interessati da un moto relativo ortogonale alla parete che si accentua in corrispondenza della sommità. Ulteriori lesioni di richiamo sono individuabili in corrispondenza della chiave dell'arco in mattoni presente in prossimità del livello stradale e lungo il tratto centrale della parete (*fig. 7*).

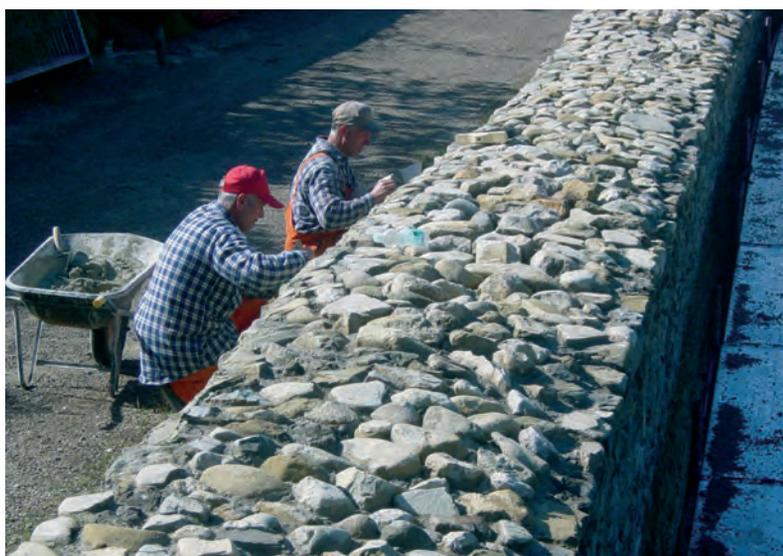
Fig. 8 - Bauletto con malta a base di calce realizzato sulla sommità delle mura.

Sulla sommità di gran parte delle mura è stato realizzato un bauletto con malta a base di calce (*fig. 8*), con lo scopo di proteggere il nucleo dalle infiltrazioni d'acqua ed evitare il proliferare di vegetazione infestante sulla sommità. La tipologia del bauletto varia in corrispondenza di alcuni tratti come previsto dal progetto architettonico e pertanto in alcuni punti, come sopra l'ingresso alle scale mobili o prima dell'arcone del Cassero, è stato realizzato con muratura di mattoni ripristinando ciò che era già presente.

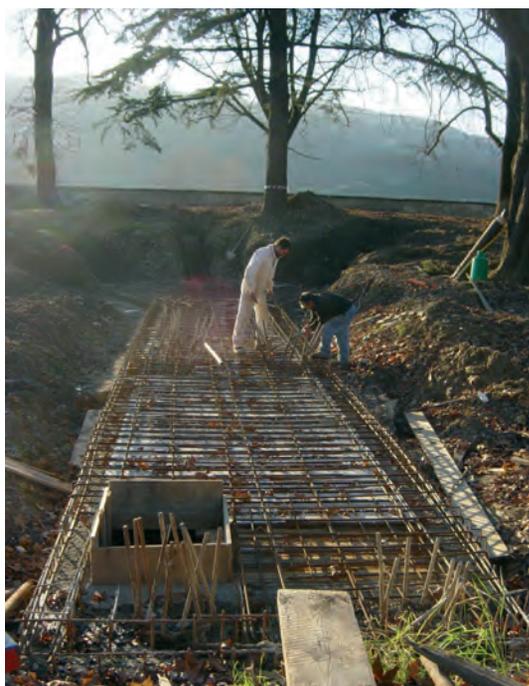
Fig. 11 - Una delle fasi finali della realizzazione dello scatolare.

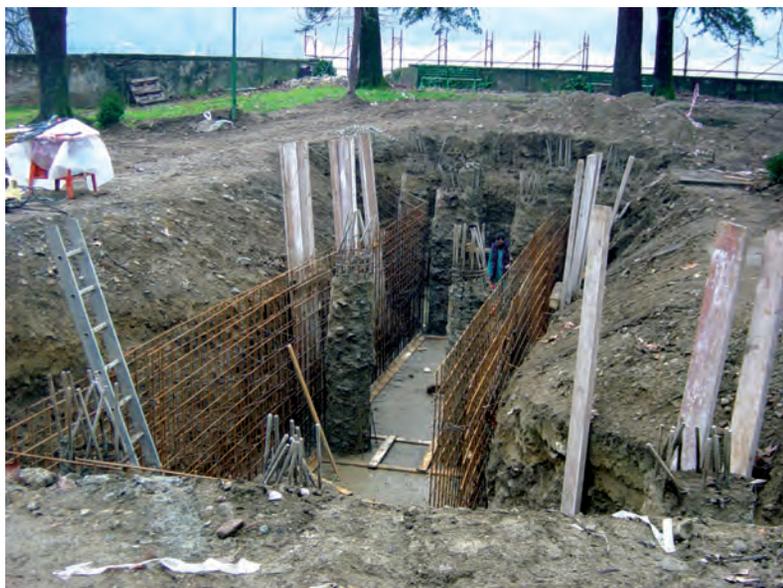
Fig. 9 - Realizzazione dello scatolare di cemento armato in corrispondenza del giardino del Cassero.

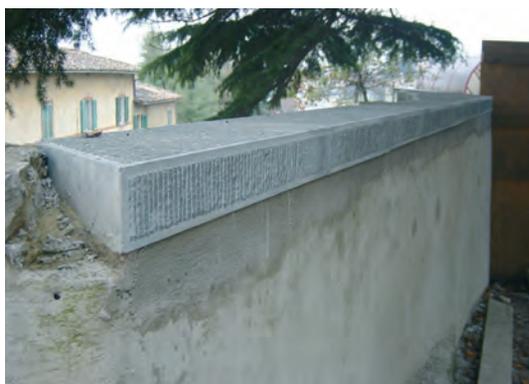
Fig. 12 - Lastre in arenaria a coronamento delle mura sui giardini.

In corrispondenza dei giardini pubblici (tratto E-F) si è provveduto alla pulizia e al fissaggio delle lastre in arenaria di coronamento (*fig. 13*), sostituendo quelle eccessivamente deteriorate. Al piede delle murature, su tutto il perimetro esterno, è stato creato un "salvamuro" ottenuto mediante uno scavo e un massetto in calcestruzzo, con idonea pendenza per evitare il ristagno delle acque. Sopra il massetto è stato poi disposto uno strato di ghiaia bianca, confinato lateralmente da un cordolo in pietra dura.

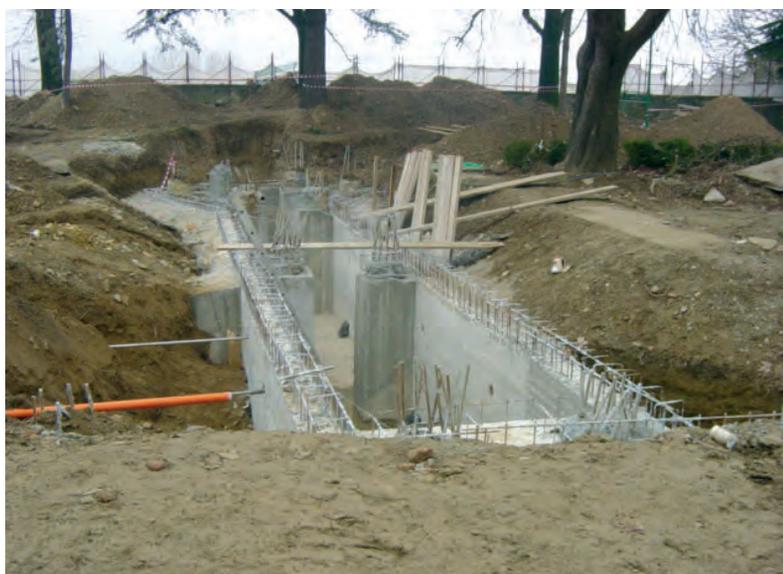
Fig. 10 - Una delle fasi finali della realizzazione dello scatolare.

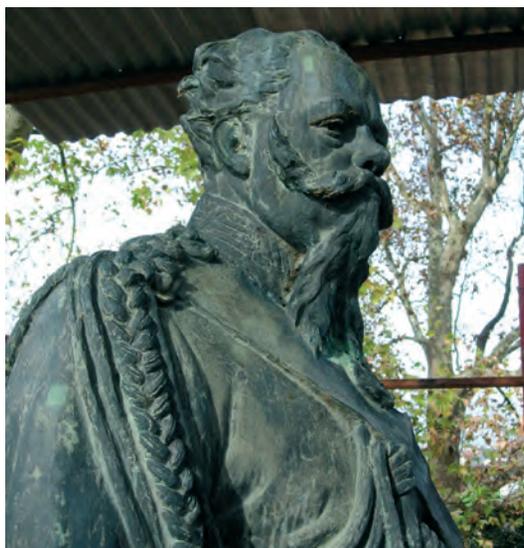
Fig. 32 - Dettaglio della statua prima del restauro.

Le parti bronzee del monumento presentavano tutte le alterazioni dei bronzi all’aperto cui si accennava sopra, esse interessavano l’intera superficie, la quale si presentava uniformemente corrosa con accumuli di prodotti di corrosione, polverosi in superficie e più compatti in profondità (*fig. 32*).

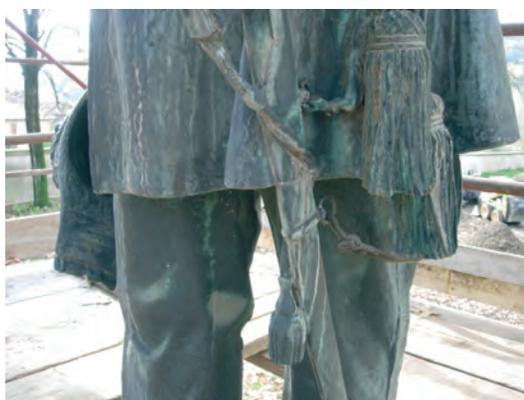
Fig. 33 - Dettaglio della spada prima del restauro.

La morfologia delle zone di corrosione le metteva in evidente relazione con le linee di scorrimento preferenziale delle acque meteoriche e di condensa, le quali si presentavano con quelle caratteristiche striature verde chiaro (*fig. 33*).

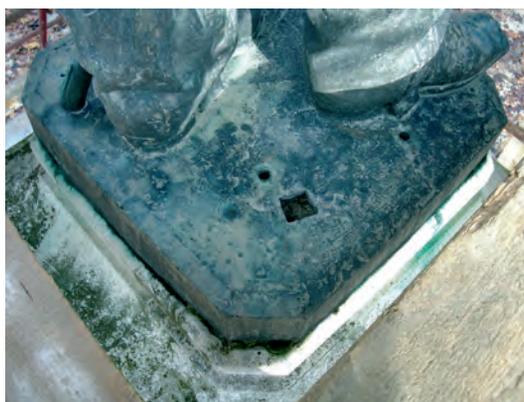
Fig. 34 - Dettaglio della base in bronzo prima del restauro.

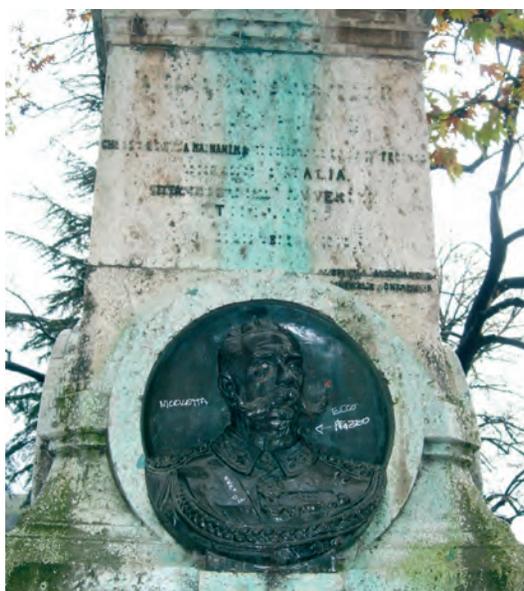
Fig. 35 - Dettaglio dell'iscrizione dedicatoria prima del restauro.

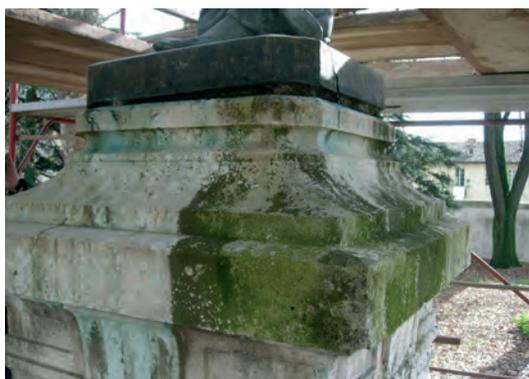
Fig. 36 - Dettaglio del rialzo in muratura prima del restauro.

leggermente sollevata sul retro mediante un riempitivo in muratura che si presentava molto dissestato e con la stuccatura perimetrale completamente assente (fig. 36).

Il rialzo in muratura sul quale poggia la statua è stata consolidato e integrato con una malta a base di calce, pozzolana e resina acrilica e ritoccato a finto bronzo con colori a vernice per restauro (fig. 45).

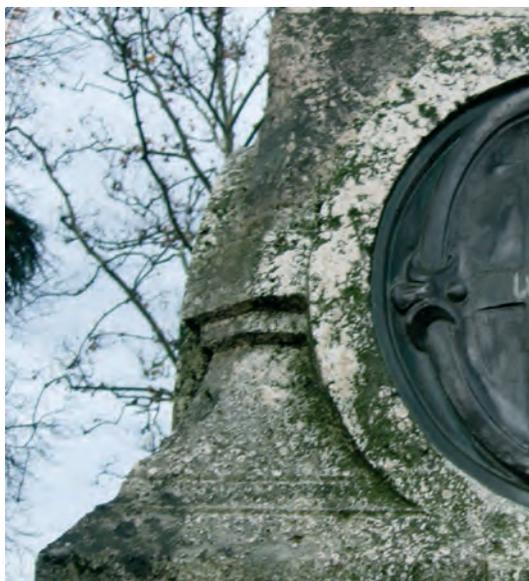
Fig. 37 - Dettaglio della base in travertino prima del restauro.

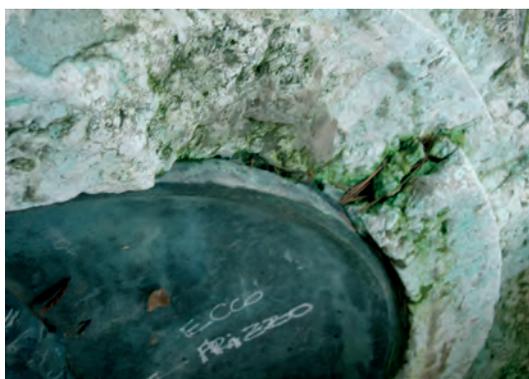
Fig. 38 - Dettaglio della parte mancante della cornice del medaglione del fronte prima del restauro.

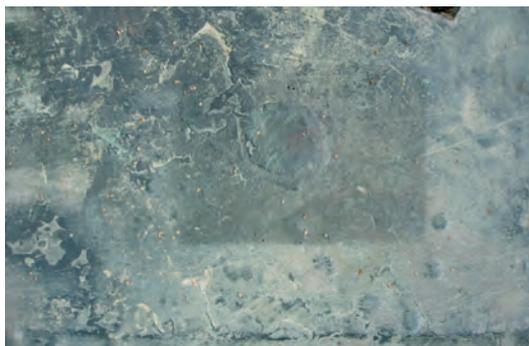
Fig. 39 - Prova di pulitura sul bronzo.

Le finiture di pulitura, ove necessario, sono state eseguite con frese a spazzole di setola e per eliminare le incrostazioni di maggiore spessore con micropercussore ad aria compressa. Le scritte presenti sui quattro medaglioni sono state rimosse con impacchi di acetone.

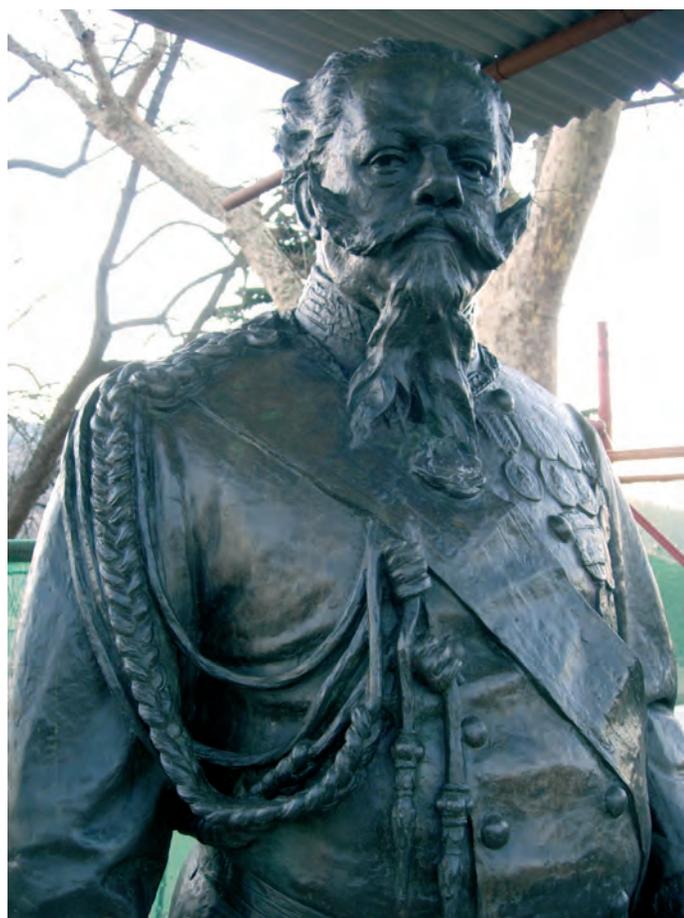
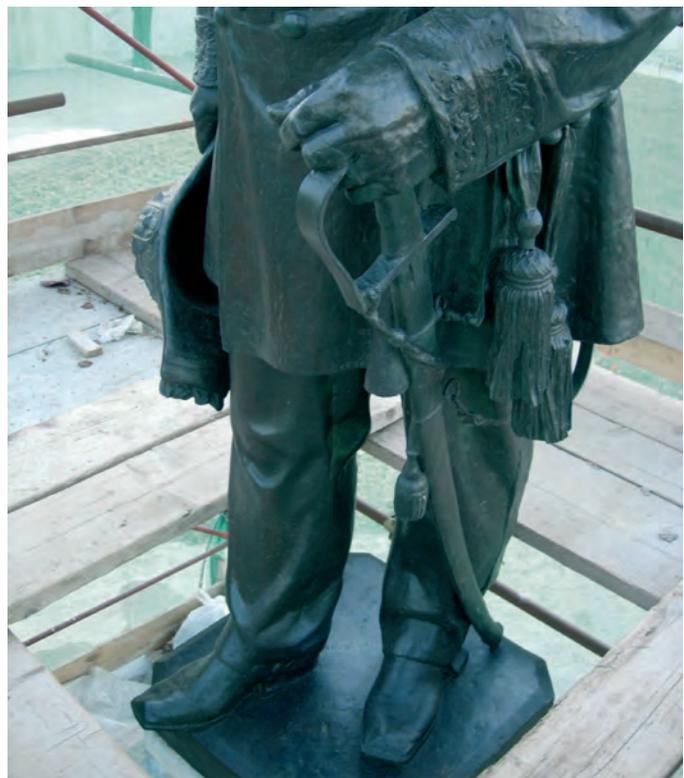
Fig. 40 - Dettaglio della statua dopo il restauro.

Fig. 41 - Dettaglio della statua dopo il restauro.

tre mani stese a pennello, e una cera microcristallina, due mani stese a pennello; entrambi i prodotti, scelti per le loro caratteristiche di reversibilità e trasparenza, contengono “benzotriazolo” che, liberandosi lentamente, continua a svolgere nel tempo la funzione di inibitore della corrosione (figg. 40-41-42-43-44).

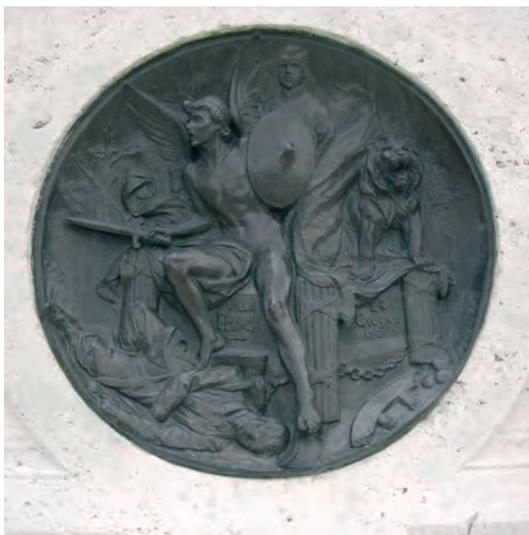
Fig. 42  
Medaglione raffigurante la battaglia di Villafranca dopo il restauro.

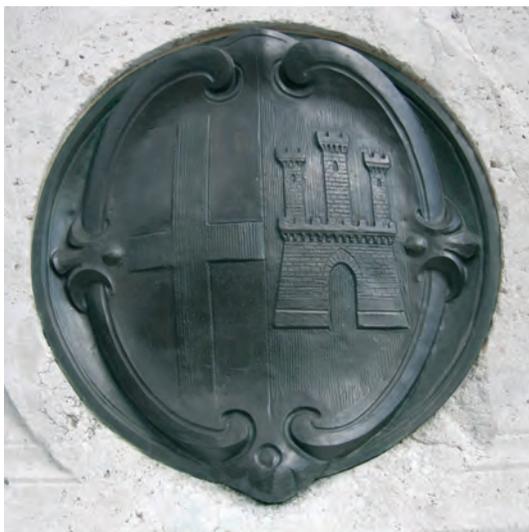
Fig. 43  
Medaglione raffigurante lo stemma di Città di Castello dopo il restauro.

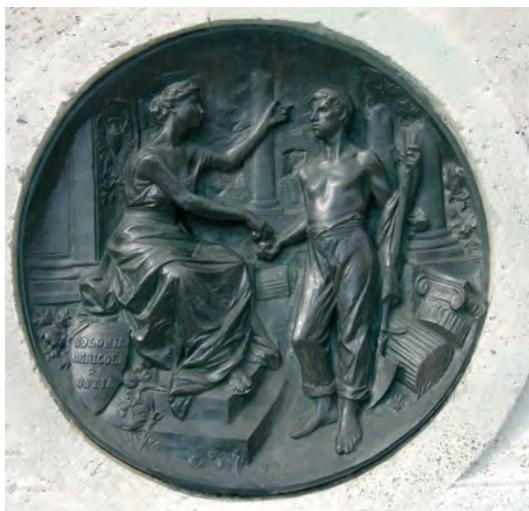
Fig. 44  
Medaglione raffigurante la colonia agricola di Ostia dopo il restauro.
